# 災害経験を環境教育の機会へ： 2016年8月北海道豪雨による十勝平野西部での土砂・洪水災害

A disaster experience as an opportunity to enhance environmental education:  
Sediment and flooding disaster in August 2016  
in the western Tokachi catchment, Hokkaido, Japan

要旨：2016年8月に十勝平野西部に降った前例のない大雨及び大雨により発生した地形変化と土砂・洪水災害について、この地方の気候・地形・地質の概要を踏まえつつ、概観した。そして、身近に起こった土砂・洪水災害を防災教育としてだけでなく、「身近な気候（変化）」と「地球の気候（変化）」のつながり、「身近な場所／風景」と「地域の地形」のつながりを鍵とした環境教育の機会としても捉える可能性を指摘した。

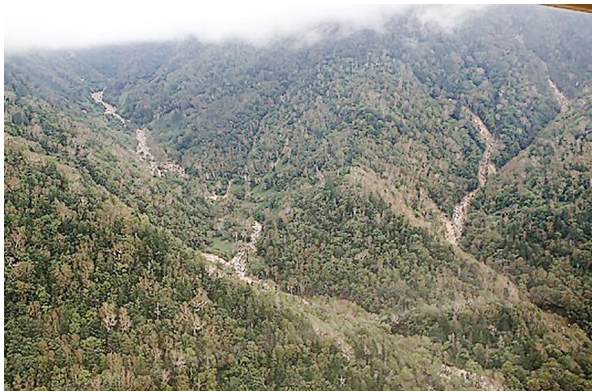
十勝平野西部では多くの河川で土石流が発生し、パンケ新得川、パンケオタソイ川、ペケレベツ川、小林川、芽室川、久山川、美生川、戸蔭別川においてはやや規模の大きな土石流が発生した。土石流発生域の大部分は花崗岩などの深成岩分布域である。全体としては、河川主流や大きな支流の最上流部での小規模な表層崩壊に伴い発生した土石流が多い。斜面崩壊や土石流により北海道の幹線道路網の一部である日勝峠や狩勝峠では道路施設が大規模に破壊された。一方で、小支流や斜面谷地形での崩壊は多発していない（砂防学会、2016；図5）。戸蔭別川で見られた小崩壊頭部の位置は河床からの比高20-30mから100mを超えるものまで多様であり、崩壊地の分布は垂直方向の地質構造（配列）に規制されたものではないと考えられる（小山内・古市、2016；図6）。

図5. 戸蔭別川上流部での土石流跡

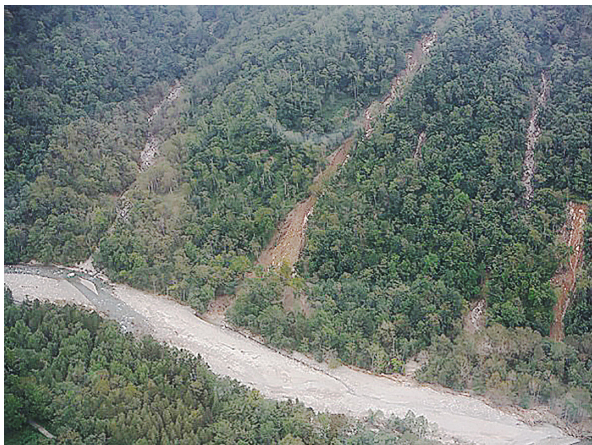
図6. 戸蔭別川本流に面した斜面での表層崩壊

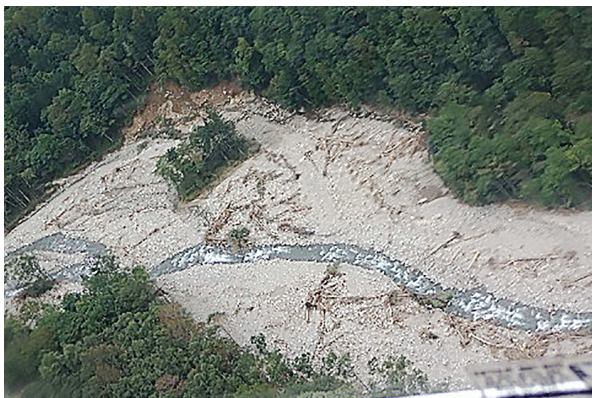
流が流下する過程で大量の水と土砂が河床や側岸を侵食し、主として花崗岩の礫や風化土、溪畔林立木が土石流に加わって下流へ大量に運搬されたと見られる(図7)。しかし砂防堰堤では大量の流下土砂の捕捉や流路の規制(流路の拡散抑制)などが見られ、また土石流発生地域が人家・集落から離れていたことも幸いし、中下流域においては土石流による直接的な人的・物的被害は少なかった(砂防学会, 2016)。

図7. 戸蔭別川中流部での河床砂礫と流木

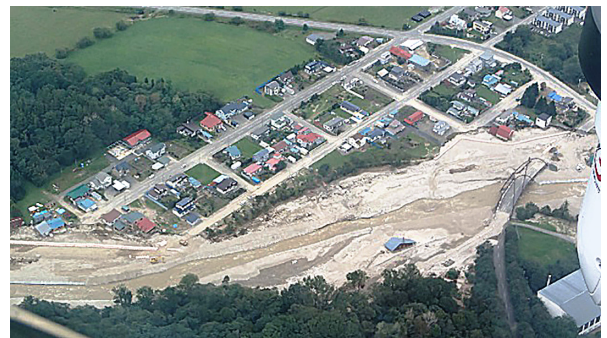
十勝川の12箇所の観測所で水位が観測史上最も高くなるなど、十勝川及び札内川で計画高水位を超え、戸蔭別川・札内川合流点で堤防が決壊した(国土交通省北海道開発局, 2016)。十勝平野西部のその他の河川でも、パンケ新得川、ペケレベツ川、小林川、芽室川、久山川などで氾濫が見られ、鉄道橋や道路橋の流出や冠水、道路の破損、施設や住宅の破壊や冠水など甚大な被害をもたらした(図8)。JR北海道の石勝線・根室線の新狩勝トンネル～芽室駅の区間で大きな被害を受け、2016年12月下旬まで不通(札幌～帯広間直行の鉄道移動が不可能)の状態が続いた。

図8. ペケレベツ川の清水町市街での氾濫

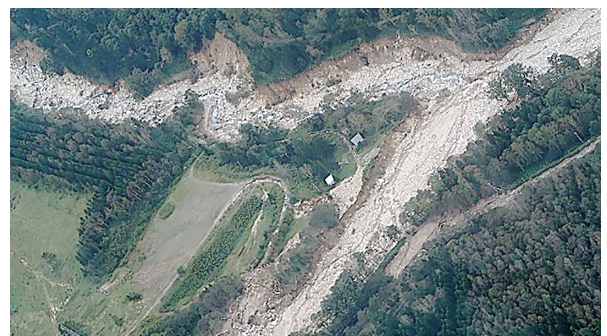
出水河川の中下流においては非常に顕著な河岸侵食が発生し、大雨の前には10 m以下であったと見られる川幅が数十 m から100 mを超える幅に拡大されている箇所が多く見られる(砂防学会, 2016; 小山内・古市, 2016; 図9)。一方で、砂防事業・河川事業による溪流保全工・床止工群の設置された河川区間では、顕著な河岸侵食は見られない(砂防学会, 2016)。現河床の中洲に繁茂していた立木の一部は倒され流下したと考えられるが、一部は侵食を免れた中洲等に残存していた(小山内・古市, 2016)。

図9. ペケレベツ川中流部の河岸侵食
